Estudio del estado del hormigón en puentes de 50 años en la región subtropical de Bolivia

Ibarra Villanueva. *

RESUMEN:

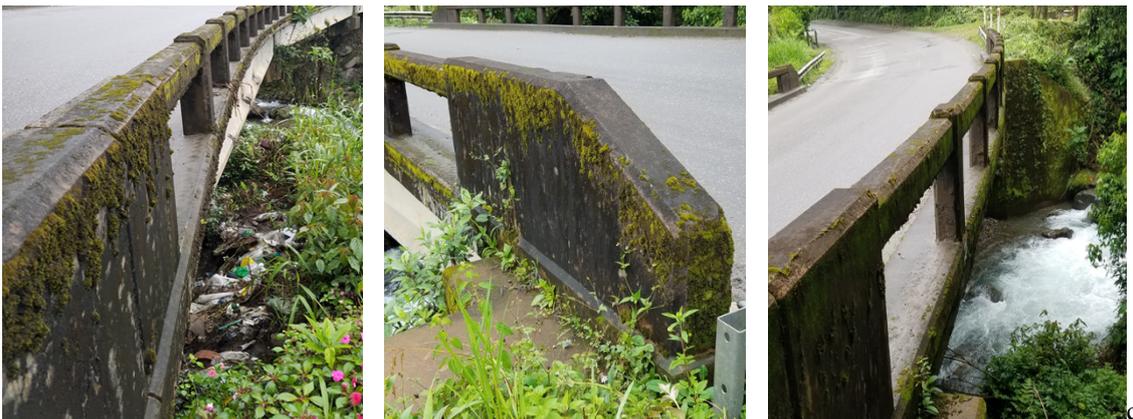
Las principales manifestaciones patológicas encontradas durante las inspecciones fueron: humedad, corrosión y exposición de armaduras, musgos, vegetación, desagregación y fisuras; las cuales se presentaron en diferentes magnitudes para cada puente. Debido a que la zona en estudio presenta constantes precipitaciones pluviales, la humedad fue un factor común en cada puente, lo que provocó el apareamiento de musgos y hongos (Figura 5), acelerando el proceso de deterioración, considerando que la presencia de agua es uno de los principales responsables del apareamiento de manifestaciones patológicas en las estructuras (Jonov et al. 2013)

Fig. 5. Hongos en los puentes: a) San Jacinto, b) Roquemayu y c) Ronco.

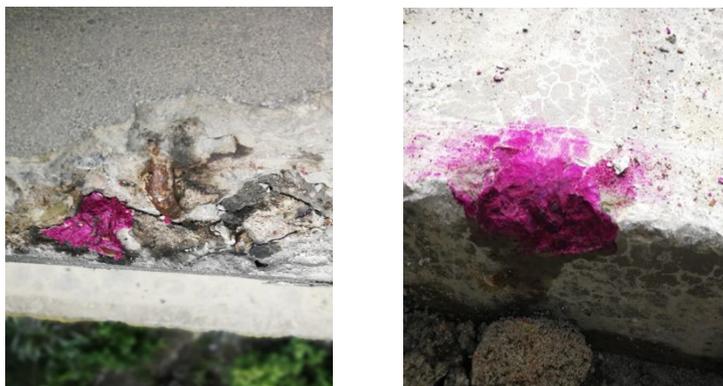
Los resultados de los ensayos no destructivos muestran que no existe la presencia de cloruros libres (aspersión de nitrato de plata). En lo que refiere a la aspersión de fenolftaleína mostro que existe carbonatación en todos los puentes inspeccionados (Figura 6), a lo que se concluye que existe elevada presencia de CO₂ y por ende una corrosión presente en todos los puentes, debido a que la carbonatación en el concreto provoca la pérdida de pH, y el CO₂ atmosférico reacciona con la humedad e ingresa por los fisuras y poros y convierte el hidróxido de calcio a carbonato de calcio, y este proceso va en ascenso por las condiciones presentes en el lugar de estudio, elevada humedad ambiental, que acelera la difusión del CO₂ en el hormigón (Meggi 2012).

Fig. 6. Presencia de carbonatación en los puentes: a) Roquemayu y b) Ronquito

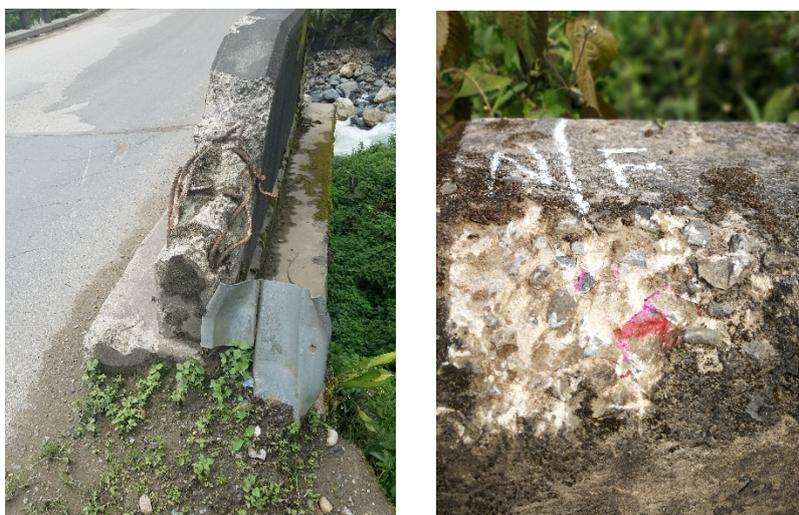
Fig. 7. Exposición de armadura (Málaga), Corrosión (Vinto)

Es necesario la pronta corrección de los diferentes problemas encontrados evitando consecuencias mayores. Para la recuperación de los sectores con corrosión de armaduras pueden ser usados inhibidores de corrosión o protección catódica (Figueiredo and Meira 2013); no obstante, en casos avanzados se debe considerar una intervención mayor a fin de recuperar los elementos estructurales, evitando el riesgo de colapso de las estructuras, principalmente en los puentes con corrosión avanzada.
