## EVALUACIÓN AMBIENTAL DE AGUAS RESIDUALES: ESTERO Y MANGLAR EL MACHO DE LA CIUDAD DE MACHALA

Zhindón, R.; Cartuche, D.; España, P.; Maldonado, M.

Universidad Técnica de Machala

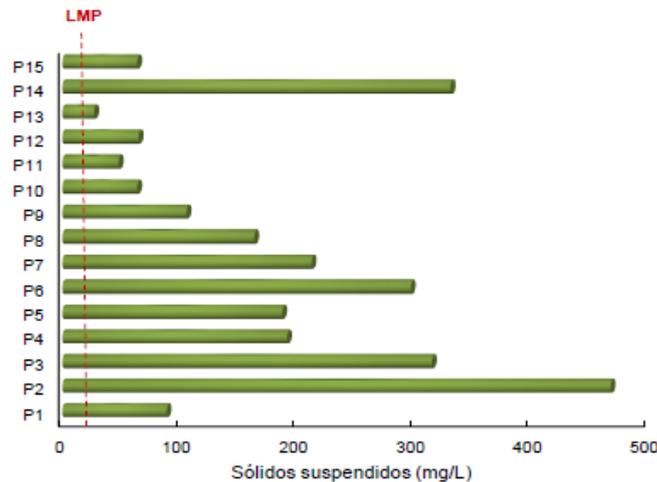
**Figura 4. Sólidos suspendidos (mg/L)**

en el canal fue de 184 mg/L cuando la norma indica que máximo debería presentar 100 mg/L. Cabe destacar que solo 6 de los 15 puntos muestreados presentaron valores por debajo de la norma, siendo el punto P2 el de mayor concentración de sólidos suspendidos 468 mg/L, 4,68 veces por encima de la norma (figura 4).

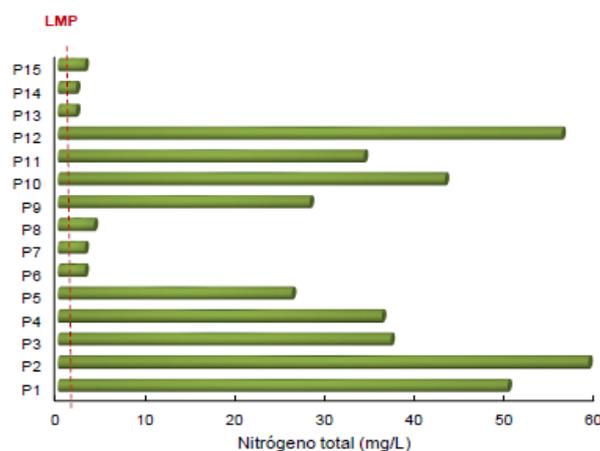
**Figura 5. Nitrógeno Total (mg/L)**

De igual forma, se halló una elevada concentración promedio de nitrógeno total en el canal de 31,58 mg/L cuando lo permitido en la norma es sólo 1 mg/L (Figura 5). En la Figura 5 se observa que en todos los puntos muestreados los valores de nitrógeno superan a los LMP, en especial en el P2, donde alcanza valores de 59 mg/L, característico de aguas turbias. Un exceso de nitrógeno podría traer como consecuencia un sobre crecimiento de las microalgas y eutroficación de las aguas.

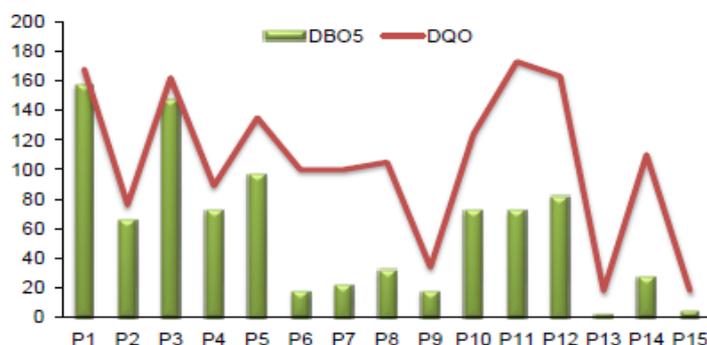
**Figura 6. Demanda bioquímica de oxígeno DBO5 y demanda química de oxígeno por estación de muestreo**

Por otro lado, la demanda química de oxígeno DQO Es la cantidad de oxígeno consumido por los cuerpos reductores presentes en el agua sin la intervención de los organismos vivos. En el estudio se encontraron altas concentraciones promedio de 119,1 (cv=36,05%) mg/L, 11,9 veces por encima del LMP y valores máximos de 173

mg/L en el punto P11 (figura 6). Se observó una correlación positiva entre este parámetro y el contenido de sulfuros ( $r^2=0,708$ ,  $p=0,010$ ).

La relación DBO5/DQO para la degradabilidad (tabla 5) evidencia que en los puntos P6 y P13-P15, existe contaminación por residuos inorgánicos no biodegradables ya que su relación es menor a 0,2 y el resto de los puntos tienen la presencia de residuos orgánicos biodegradables, lo cual podría deberse a la mayor intervención antropogénica en el sector.
