Prototipo estructural metálico sismo-resistente como propuesta para zona de reunión segura en edificación educativa

Structural-resistant metallic structural prototype as a proposal for a safe meeting area in educational buildings

Álvaro Ulloa-Jaramillo, Nathaly Fonseca-Ortega, María Guamán-Zambrano, José Ordoñez-Fernandez

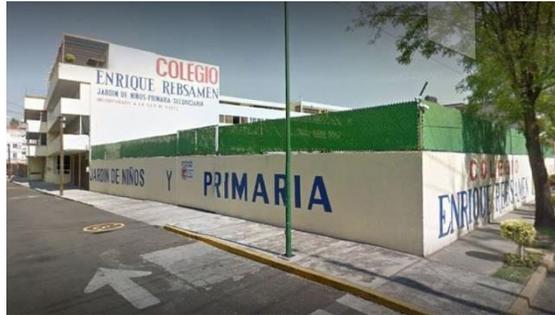
Colapso total de la escuela Enrique Rebsamen de Coapa, México

Figura 1. Escuela Enrique Rebsamen de Coapa en diciembre 2016

Las figuras 1 y 2 son el más claro ejemplo de lo que genera el colapso de unas instituciones educativas, 26 fallecidos en las que se encuentran 7 adultos y 19 menores de edad (PGJ, 2017); es indudable que esta noticia recorrió el mundo, y abre el preámbulo a la siguiente pregunta *¿Las instituciones educativas de nuestro país están preparadas estructuralmente para un evento de este tipo?*

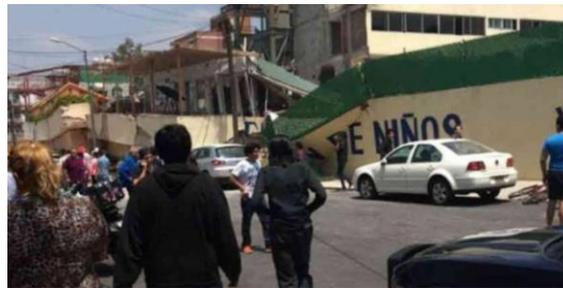
Figura 2. Escuela Enrique Rebsamen de Coapa en septiembre 2017

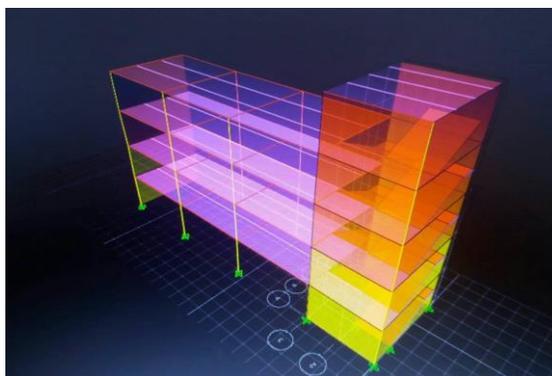
Análisis de resultado mediante el software de diseño Etab

Figura 3. Modelo de la estructura

ESPECIFICACIÓN	ESPECIFICACIONES ESPECÍFICAS	DETALLADO
COLUMNA	HSS10X10X5/16	HSS10X10X5/16 *Según AISC	Con relleno de hormigón.
VIGA SECUNDARIA	W10X20	W10X20 *Según AISC	Con sujeción fija.
VIGA PRINCIPAL	W12X40	W12X40 *Según AISC	Con sujeción empotrada
LOSA DECK	0.65 MM	5CM *LOSA DECK	Separación máx. 1.83 m.

La edificación asegura un periodo por debajo de 2 segundos, incluso por debajo de 1 segundo que para una estructura es óptimo según la Norma Ecuatoriana de la Construcción (NEC, 2015).

La deriva máximo se encuentra por debajo del 2% incluyendo:

- Los desplazamientos gracias a su gran rigidez cumplen la NEC.
- El primer modo de vibración que nos presenta la estructura no causaría un enfrentamiento o choque con la estructura educativa.
- Aseguramos un mejor desempeño en caso de un sismo.
