Aplicación de programas analíticos e informáticos sobre estabilización de taludes en el cerro pata grande del cantón Piñas

* Universidad Técnica de Machala, Unidad Académica de Ingeniería Civil, Machala, Ecuador.

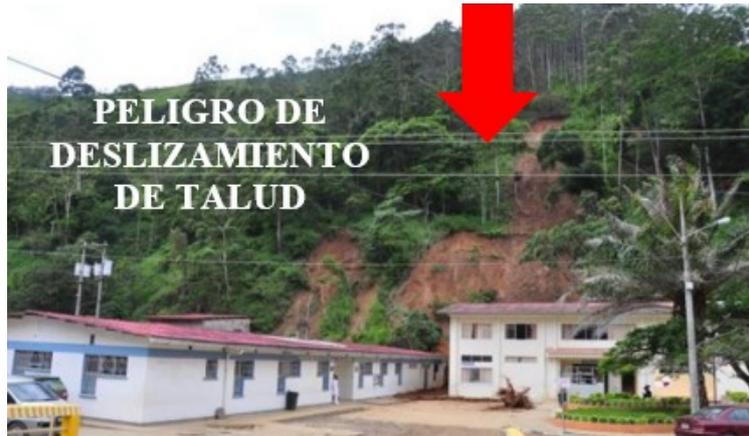
Fig. 1. Deslizamiento de tierra al pie del talud del cerro Pata Grande.

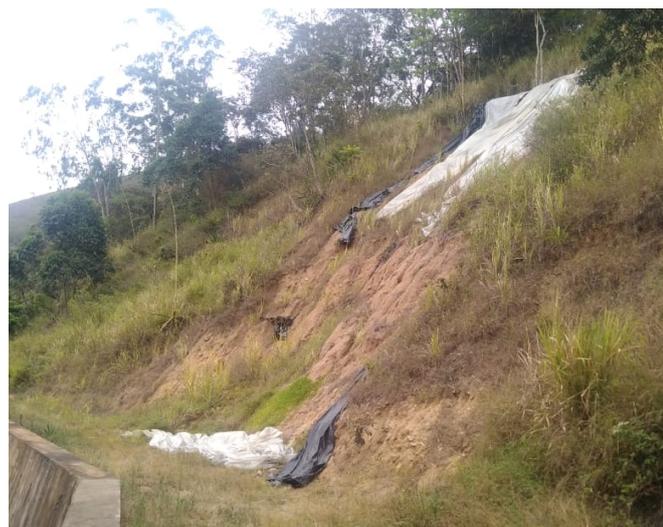
A inicios del año 2013, el cantón Piñas se vio afectado por una fuerte época invernal, lo que causó una serie de deslizamientos por todo el cantón originando daños en vías, estructuras, obras hidráulicas, pérdidas de cultivos; entre las estructuras afectadas, la parte posterior del Hospital Luis Moscoso Zambrano sufrió severos daños por el deslizamiento del talud aledaño a este nosocomio (ver Fig. 1), motivo por el cual el Comité de Operaciones Emergentes informó que esta zona se encuentra en estado de emergencia y se procedió por la evacuación del personal laboral y los pacientes a una zona segura; se utilizaron las instalaciones de la Escuela San José y el Sindicato de Choferes Profesionales de Piñas para la reubicación de los pacientes y los consultorios. El siguiente año las principales autoridades del hospital se vieron presionados por la falta de espacio, por lo que solicitaron al Comité de Operaciones Emergentes se levante el estado de emergencia; pues que, por versiones del personal laboral, se conoció que el conducto de una tubería de agua, ubicada en la cima de la zona afectada, se encontraba en condiciones defectuosas con fugas de agua, provocando erosión en el talud, causa del deslizamiento (ver Fig. 2).

Fig. 2. Talud adyacente al hospital Luis Moscoso Zambrano.

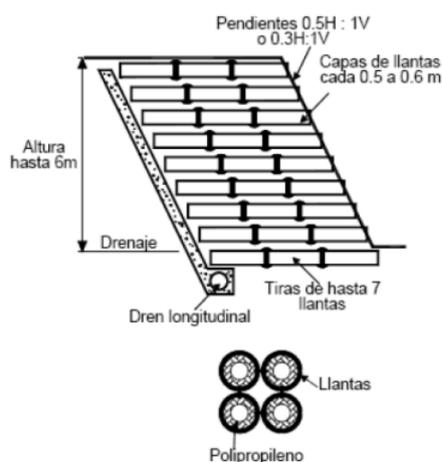
En la actualidad los revestimientos de llantas constituyen desechos sólidos por lo que su reutilización resulta relevante y de bajo costo. Los revestimientos neumáticos se disponen traslapos formando un muro, uno encima de otro. La primera línea o línea de base se dispone y se amarra sobre una línea de postes horizontales que se entierran bajo la superficie (Barón & Sánchez, 2014). Los revestimientos se clavan con estacas a 0.6 metros y se rellenan con tierra compactada (véase en la Fig. 3 y Fig. 4) (Barón & Sánchez, 2014).

Fig. 3. Vista frontal talud con llantas.

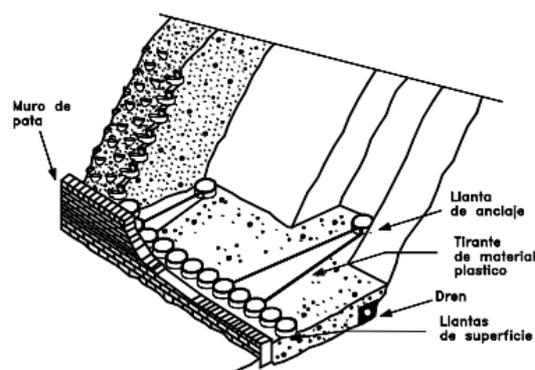
Fig. 4. Perspectiva talud con llantas.

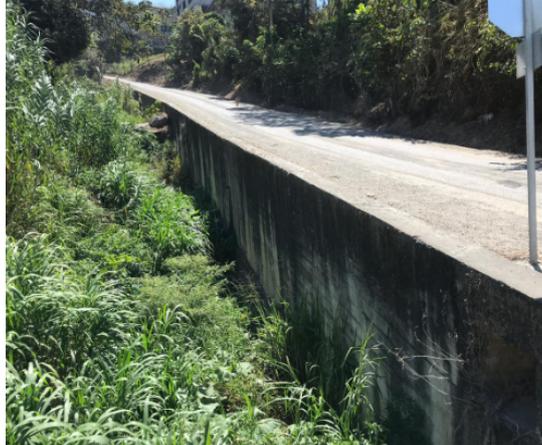
Son aquellos cuyo peso contrarresta el empuje del terreno. Dadas sus grandes dimensiones, prácticamente no sufre esfuerzos flectores, por lo que no suele armarse (Avelino, 2016).

Fig. 5. Muro de Contención de Hormigón Armado.

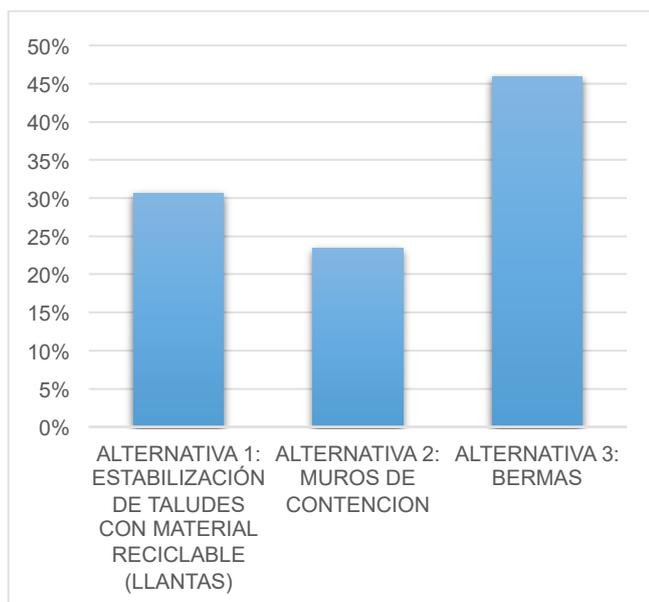
Alternativa 1: estabilización de taludes con material reciclable (llantas)	31%
Alternativa 2: muros de contención	23%
Alternativa 3: bermas	46%
Total	100%

Fig. 6. Gráfico de resultados de evaluación de alternativas.

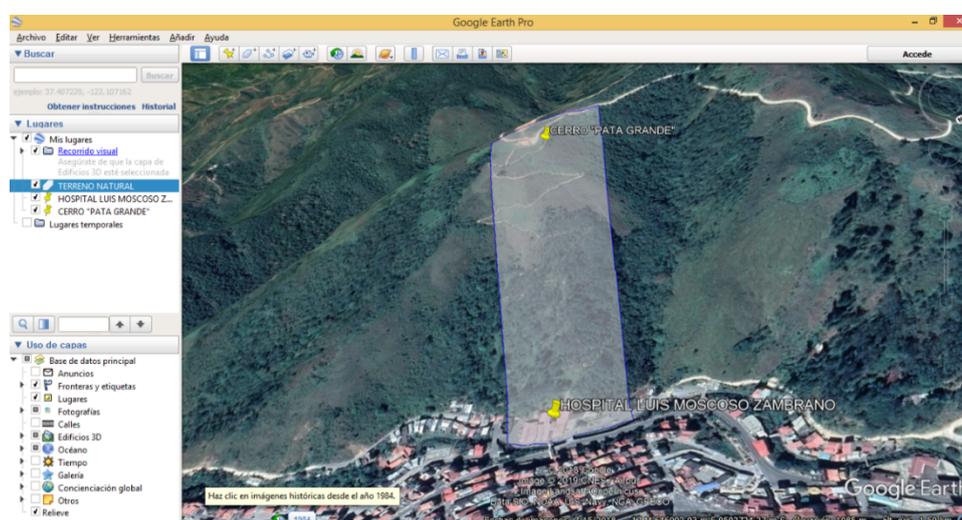
El programa Geo-Slope necesita las secciones transversales del talud a analizar y para ello se realiza un levantamiento de la franja que corresponde a las afectaciones con respecto al hospital; para ello se traza el polígono que delimita la franja que será el objeto de estudio utilizando el programa Google Earth Pro (ver Fig. 7).

Fig. 7. Levantamiento del Cerro Pata Grande.

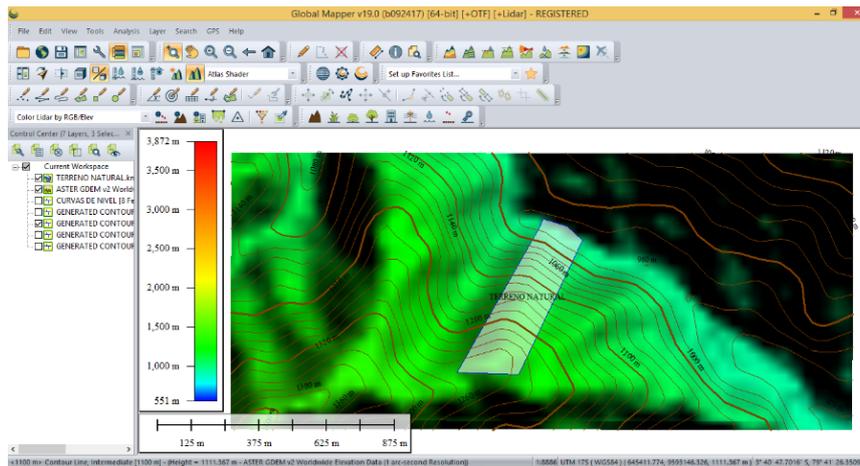
El CERRO Pata Grande se encuentra ubicado en el cantón Piñas, provincia de El Oro con coordenadas UTM: Coordenada Este: 645974.26 m E, Coordenada Norte: 9592356.13 m S. Para la obtención de las curvas de nivel de la zona que será objeto de estudio se utiliza el programa Global Mapper. En el trabajo de Rodríguez, Mora y Briñez (Rodríguez, Mora, & Briñez, 2016) se usó un ambiente SIG para crear cartografía temática de usos del suelo, utilizando programas especializados como AutoCAD 2010, Global Mapper, gvSIG 1.10 y ArcGis 1.10, con los cuales se procesaron imágenes tipo raster a partir de la digitalización de las fotos aéreas; lo cual, fue base para la obtención de las curvas de nivel en el presente proyecto, ver Fig. 8.

Fig. 8. Generación de curvas de nivel en Global Mapper.

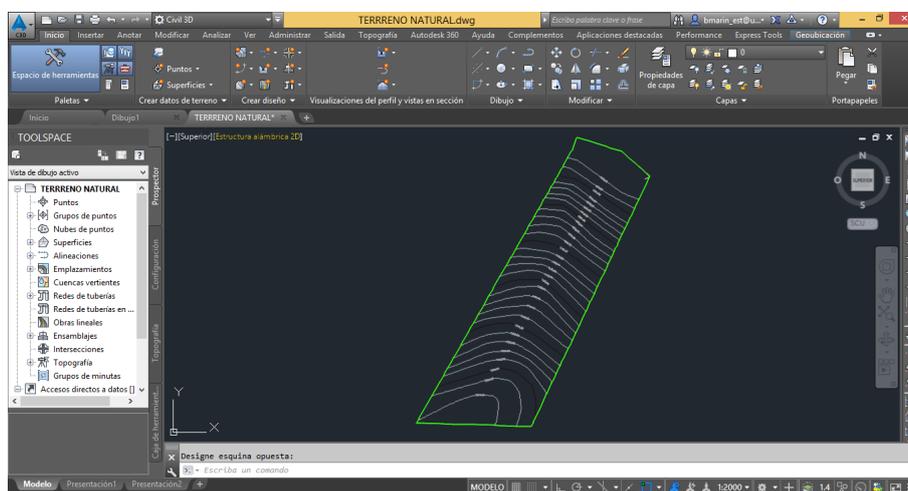
Se realizó la exportación de estas curvas como formato DWG para importarlo en el Civil 3D y obtener el levantamiento como una superficie, ver Fig. 9 y Fig. 10, que se realizó a una escala 1:1000, con curvas de nivel principales a 50m y curvas secundarias a 5m, para una buena apreciación del talud presente en el área de estudio. El entendimiento de la influencia de la geomorfología en la estabilidad de taludes se ha desarrollado por medio de análisis cualitativos y cuantitativos (Orozco, Ramos, Escobar, & Garzón, 2017). El área de estudio corresponde a 606 metros de largo y 186 metros de ancho con una cota baja de 930 metros sobre el nivel del mar y con una cota máxima de 1420 metros sobre el nivel del mar.

Fig. 9. Superficie del terreno natural realizado en Civil 3D.

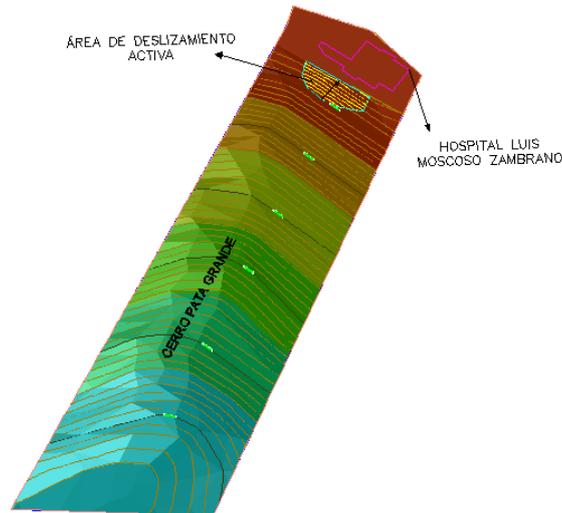
Fig. 10. Topografía del Proyecto (sin escala).

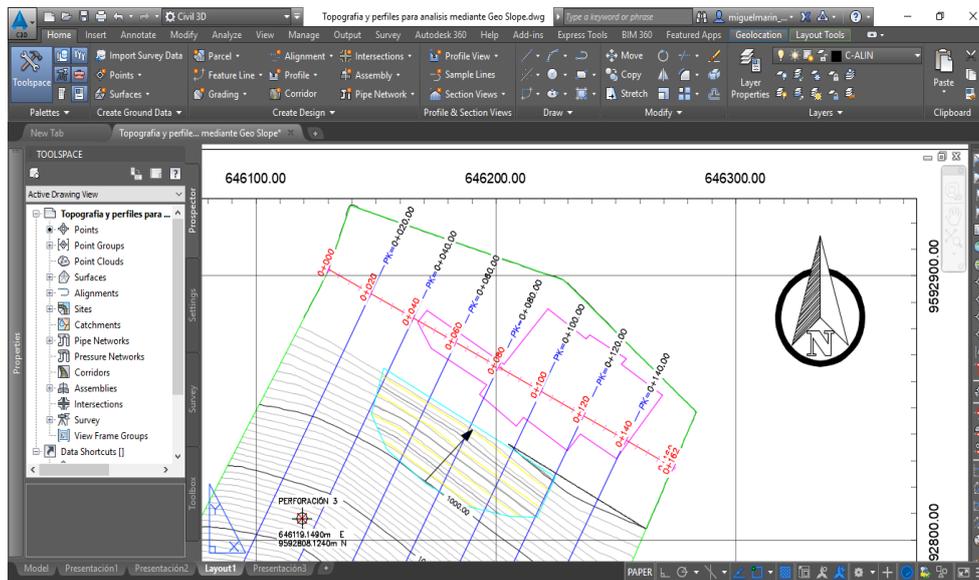
Se traza un alineamiento en la dirección corta de la superficie para obtener las transversales y dibujar los perfiles, con esto obtendremos las pendientes de cada transversal; este alineamiento tiene una longitud de 162 metros de largo, el cual será realizado cada 20 metros con el fin de obtener una cantidad considerable de perfiles, en este caso se obtienen 7 perfiles (ver Fig. 11).

Fig. 11. Topografía y perfiles para análisis mediante Geo Slope.

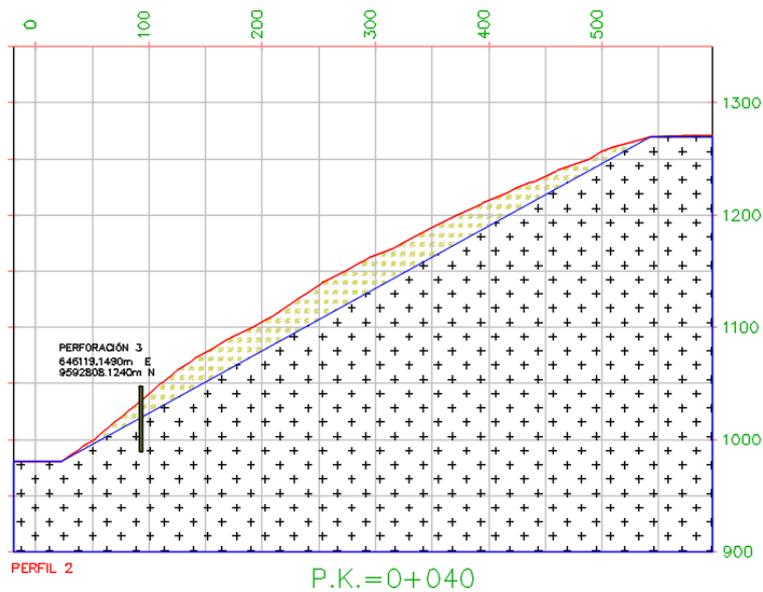
Los 7 perfiles se trazaron con una escala 1:500 para el eje horizontal y vertical. Para importar estos perfiles al programa Geo-Slope es necesario tener licencia completa, pero en este proyecto se utilizará la versión estudiante, por lo que nos permite insertar el talud por medio de coordenadas, las cuales se tomarán de una pendiente trazada en el perfil, tal y como se presenta en la Fig. 12.

Fig. 12. Perfil Transversal 0+040.

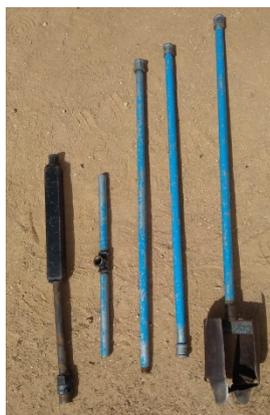
Fig. 13. Posteadora manual.

Se comienza con la limpieza de la zona donde se va a llevar a cabo la perforación; luego con la posteadora manual se va realizando giros de 360° con el fin de que el instrumento vaya penetrando en el suelo (ver Fig. 15), vamos retirando el material y se prosigue con el mismo proceso hasta donde el suelo lo permita, en este caso se llegó a una profundidad de 1,40 metros como se observa en la Fig. 16.

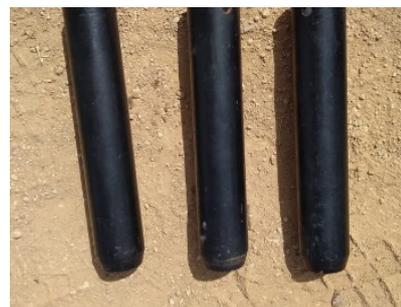
Fig. 14. Tubo SHELBY.

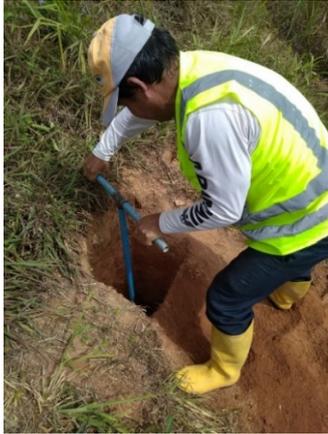
Fig. 15. Perforación 1 realizada con posteadora manual.

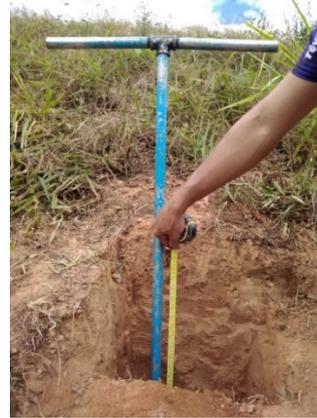
Fig. 16. Profundidad de 1,40m en la Perforación 1.

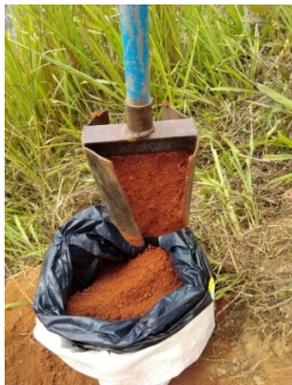
Se procede con la toma de muestras, comenzando con el material necesario para los ensayos de laboratorio, ver Fig. 17, y luego se procede con la toma de muestra con el tubo SHELBY como se aprecia en la Fig. 18, cabe recalcar que para la toma de la muestra se realizó 100 golpes con el fin de que la muestra entregue condiciones óptimas para la realización del ensayo de laboratorio, que en este caso es Compresión Simple, la resistencia a compresión simple se usa como indicador de la consistencia de las arcillas, es adecuado su cálculo en suelos arcillosos mediante la prueba de compresión simple (Huaquisto, 2015).

Fig. 17. Toma de muestra para ensayos de laboratorio en la Perforación 1.

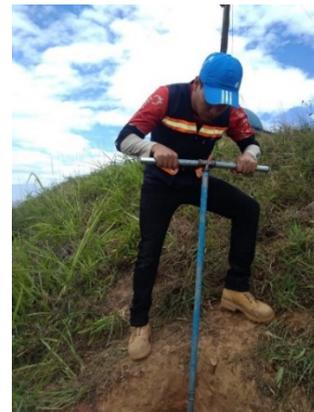
Fig. 18. Toma de muestra con el tubo SHELBY en Perforación 1

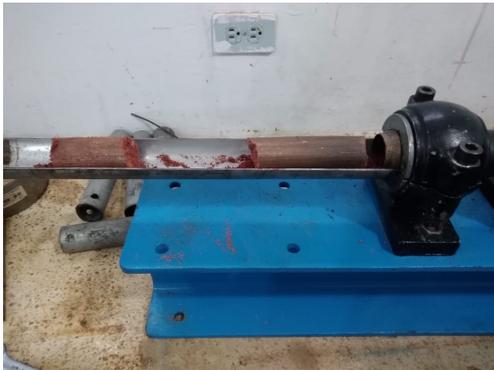
Estas muestras son llevadas al laboratorio y se realizan los ensayos correspondientes; iniciando con el ensayo de compresión simple, se procede extrayendo la muestra del tubo SHELBY, ver Fig. 19, se talla la muestra con una

Fig. 19. Extracción de muestra del tubo SHELBY de la Perforación 1.

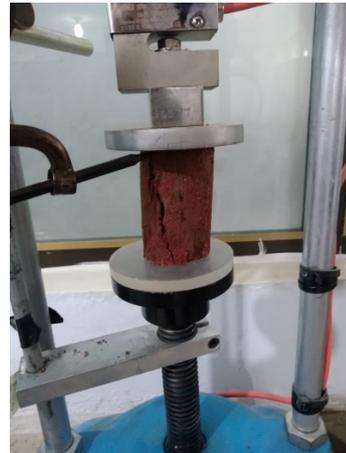
altura correspondiente a una relación de 2 a 3 veces el diámetro y se la ubica en la máquina de compresión (ver Fig. 20) con el fin de obtener el valor de la carga máxima que soporta este tipo de suelo, la división entre de dos de la carga máxima que soporta el suelo corresponde a la cohesión, el peso específico del suelo en condiciones naturales se lo puede obtener por medio de la muestra moldeada con el peso y el volumen del mismo, el ángulo de fricción se obtiene trazando rectas con respecto a la diagonal de ruptura luego de que la muestra sea ensayada.

Fig. 20. Muestra de la Perforación 1 luego de ser ensayada.

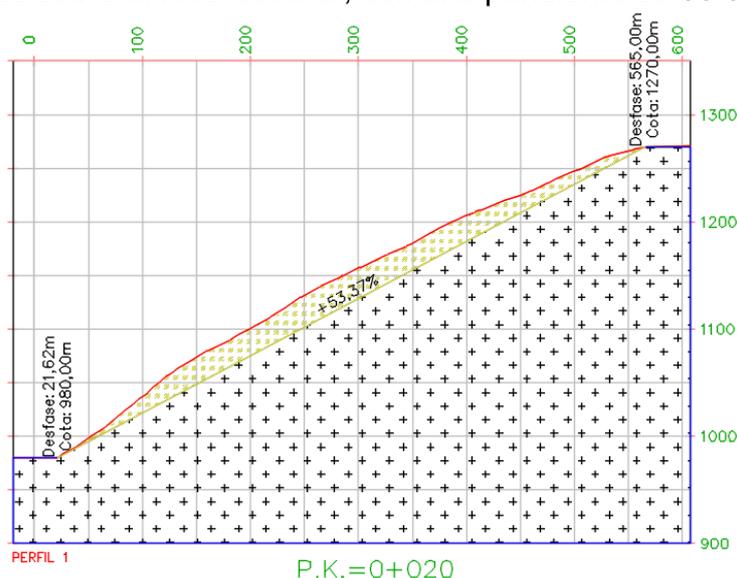
En este proyecto se llevará a cabo el análisis de estabilidad con el uso del programa Geo-Slope, por medio del comportamiento estático, aplicando a los siete perfiles, los tres diferentes tipos de suelos que se determinaron en los estudios de suelos, el análisis de estabilidad tiene por finalidad determinar los factores de seguridad críticos para las condiciones más desfavorables de equilibrio y sus respectivas superficies de rotura; así como los desplazamientos y vectores de movimientos del terreno en la ladera objeto de estudio (Oliva & Gallardo, 2018). Se utilizará el método Ordinario de Fellenius, de Bishop, de Janbu, de Morgenstern y Price y de Spencer para una comparación de resultados. Se toma el perfil 1 (ver Fig. 22), donde se aprecia que la cota más baja es 980 metros sobre el nivel del mar y la cota máxima es de 1270 metros sobre el nivel del mar, con una pendiente de 53.37%.

Fig. 22. Perfil transversal 1-ABSCISA 0+020.

Este perfil se lo debe trazar en el programa Geo Studio, dibujando por medio de coordenadas con los valores del eje vertical y horizontal que se presenta en el perfil transversal. Una vez con el programa abierto escogemos la opción SLOPE que corresponde a talud y creamos un nuevo proyecto añadiendo un análisis de estabilidad de talud por medio del método Equilibrio Límite asignando los nombres correspondientes; se empezará por el método Ordinario de Fellenius, especificando la dirección de la superficie de deslizamiento. Cerramos la introducción del análisis y proseguimos con la configuración de la hoja de trabajo aplicando las unidades correspondientes, en este caso el sistema métrico, y la escala apropiada para tener una mejor facilidad de trabajo en la interfaz, 1:3000; se dibuja los ejes vertical y

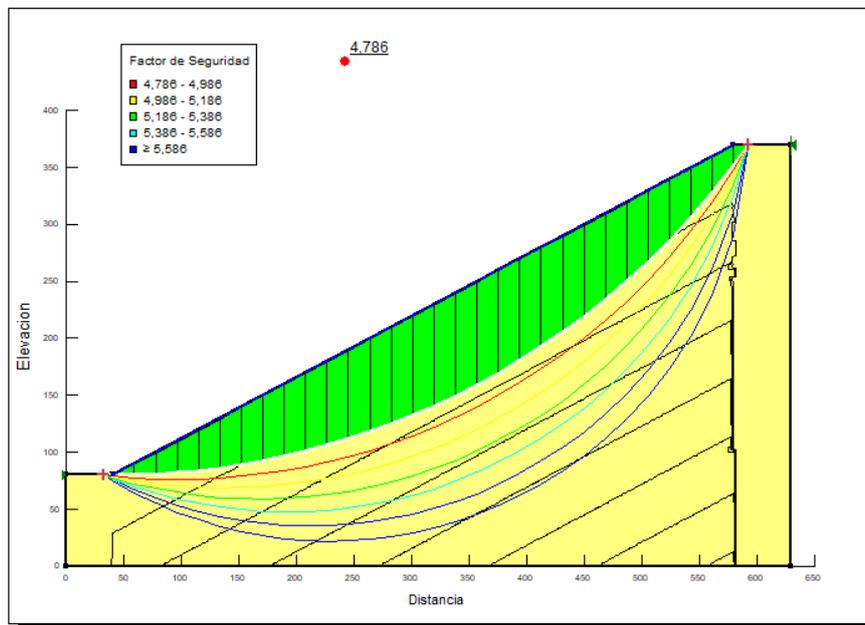
El talud se encuentra expuesto a precipitaciones, por lo tanto trazamos una línea piezométrica en la superficie de la pendiente indicando al programa que el talud tiene presencia de aguas lluvias, las cuales son las principales causantes de los deslizamientos, los deslizamientos de tierra en laderas resultan no solo de una combinación de condiciones geológicas, hidrológicas y geomorfológicas, sino también de su modificación debido a procesos geodinámicos, la vegetación, uso del suelo, actividad humana, así como la frecuencia e intensidad de precipitación y sismicidad (Ruiz, Jaramillo, Gallardo, & Oliva, 2019). Se procede con introducir la superficie de falla, indicando al programa cuales son los posibles puntos de deslizamiento, como son al inicio y al final del talud. Una vez introducidas todas las condiciones que son necesarias para el análisis se procede con el corrido del programa, dando como resultado la Fig. 23 y la Tabla 9.

Fig. 23. Resultado de análisis en Geo-Slope-Perfil 1-Ordinario-Muestra1.

El programa presenta distintos valores de factor de seguridad a diferentes superficies de deslizamiento, el menor valor de factor de seguridad es presentado como el más crítico por el programa Geo Slope el cual será evaluado por las condiciones mínimas presentadas por la Norma Ecuatoriana de la Construcción; en este caso el valor mínimo del factor de seguridad es de 4,786. De esta manera se realizó el análisis de los 7 perfiles trazados, aplicando los tres suelos con diferentes características geotécnicas por cada uno de los métodos de estabilidad de taludes: Ordinario de Fellenius, Bishop, Janbu, Morgenstern y Price y Spencer.

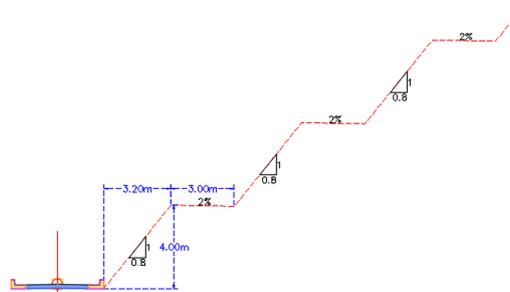
Mediante los resultados obtenidos en los estudios de suelos, se utiliza la Tabla 2 para dar la apropiada pendiente al talud; en los laboratorios se alcanzó un grado alto de cohesión en este tipo de suelo, por lo tanto la Tabla 2 del Departamento de Carreteras del Japón propone una pendiente de 0.8H:1V a 1.2H:1V para suelos cohesivos, para este proyecto se utilizara la mayor inclinación que será de 0.8H:1V con un alto de 4 m, una berma de 3 m con una pendiente del 2% para asegurar que no se produzcan estancamientos de aguas lluvias. Para el diseño en el programa Civil 3D se necesita como base el esquema de una vía, por lo que se implementa una vía básica de 3 m con bordillos de 0,70 m en cada lado (ver Fig. 24).

Fig. 24. Perfil Talud-Berma-Talud.

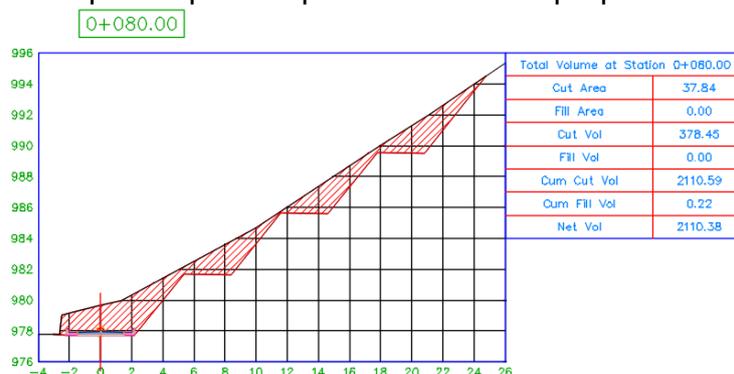
Este ensamble se aplicó como corredor en el programa Civil, dando como resultado el trazado del perfil de corte, tal y como se muestra en la Fig. 25. La abscisa 0+080 corresponde al perfil 7 con una cota rasante de 977,93 metros; este perfil transversal presenta un corte de terreno de un área de 37,84 m², un volumen de corte de 378,45 m³ y un volumen acumulado de 2110,59 m³, lo cual es una gran cantidad de desmonte de material por lo que es apreciable el talud propuesto.

Fig. 25. Trazado de Perfil Talud-Berma-Talud.

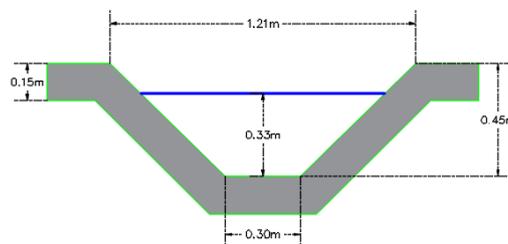
Con estos valores iniciales se procedió al cálculo de la cuneta de coronación considerando un canal de sección constante y trapezoidal por el que se debe pasar un caudal máximo (ver Fig. 26). Con estas dimensiones se planteó un nuevo corredor en Civil 3D para la obtención del volumen de corte (ver Fig. 27).

Fig. 26. Diseño de cuneta de coronación.

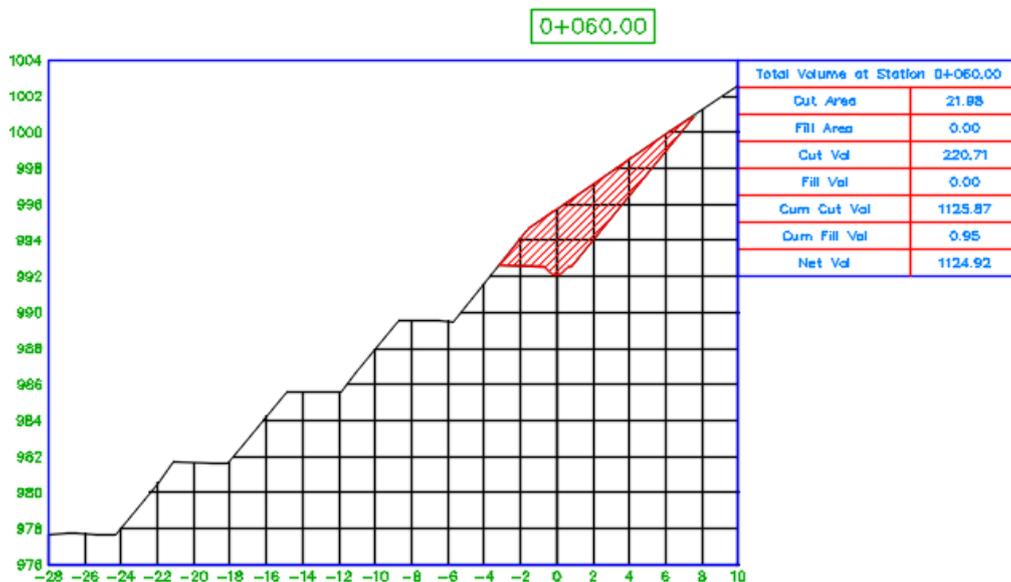
Fig. 27. Perfil de corte de cuneta de coronación.
