Estudio socio-ambiental del humedal El pantanal de la Universidad Técnica de Machala

Socio-environmental research of El Pantanal wetland at the Technical University of Machala

Jimmy Ricardo Torres Cobos
 Karla Vanessa Ayala Carrión
 Universidad Técnica de Machala
jrtorresc_est@utmachala.edu.ec

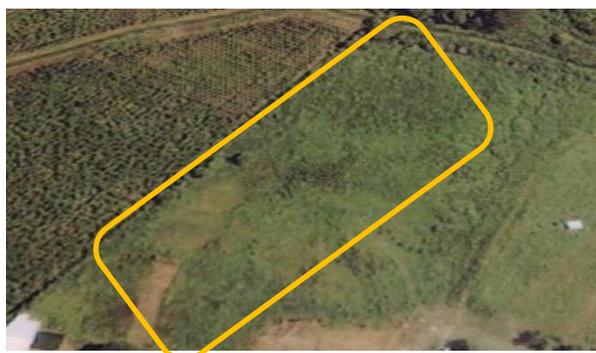
Figura 1. Fotografía aérea del área del humedal en el año 2007.

De manera práctica y convencional se comparó las imágenes de la plataforma de Google Earth 2007 (figura 1) y 2016 (figura 2) donde se aprecia un deterioro en el ecosistema, puesto que el humedal en el año 2007 era más extenso en comparación con la imagen del mismo lugar en el 2016.

Al comparar ambas imágenes se aprecia una amplia reducción de la capa vegetal debido al poco cuidado y fragmentación del ecosistema. En la figura 1 el área de capa vegetal bordeaba el 100%, actualmente cerca del 40% corresponde a la vegetación del remanente de humedal en estudio.

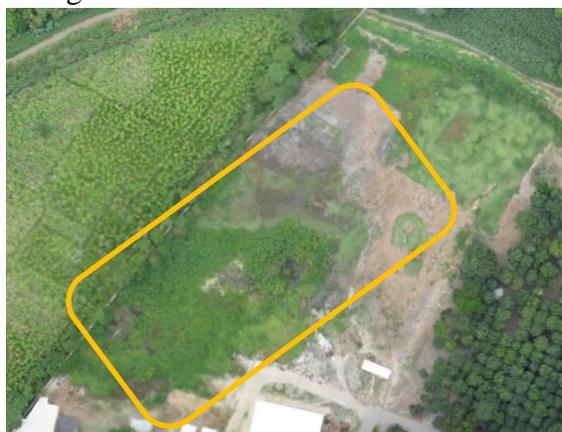
Figura 2. Fotografía aérea del área del humedal en el año 2016
